SAFETY NOTE

n°: 02 - 2020
Date: 25/08/20
Status: **CRITICAL**

GTO light 2 omologation n°:
EAPR-GZ-0831/18

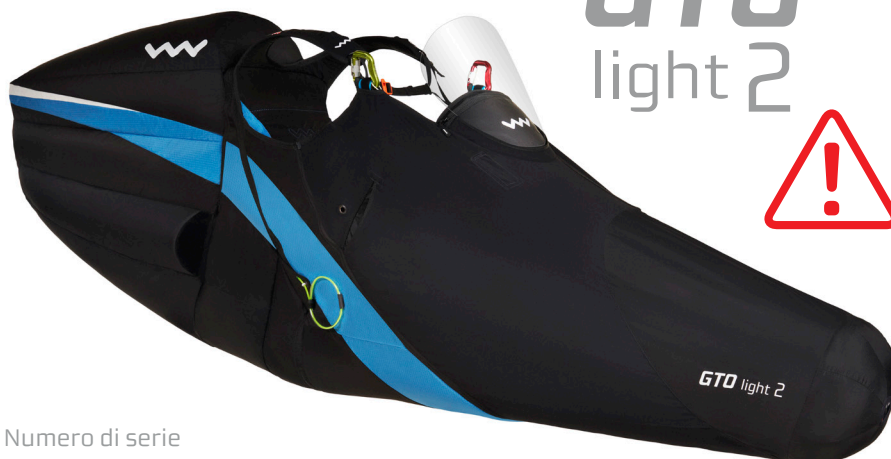
One of our dealers noticed that the seam on one of the two loops securing the V-line to the GTO LIGHT 2 was missing.

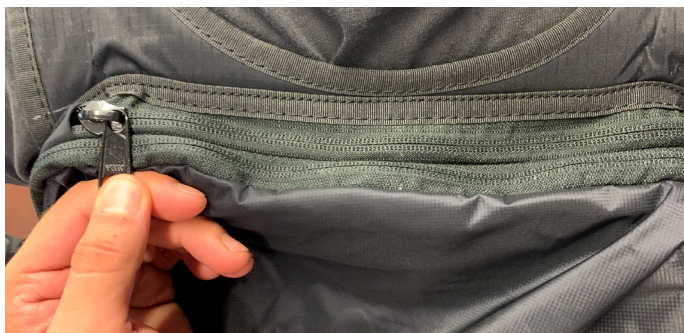
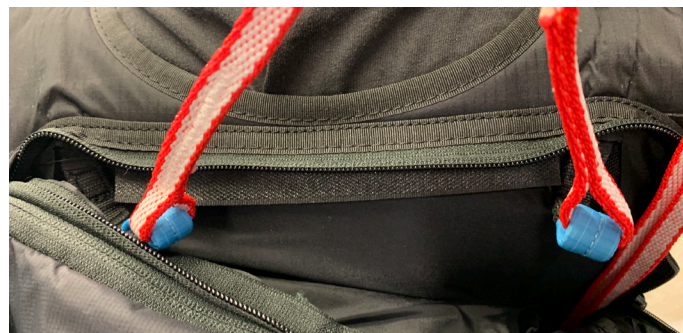
Open the zip behind the shoulder straps of the harness (picture 1 and 2), take out the two V-line loops and make sure that each has been sewn with white thread (similarly to picture 3).

Please be extra careful as the loops may apparently look alright even if the seam is missing because its two layers are glued together.

If the seam on one or both loops is missing, your GTO LIGHT 2 must not be flown.

Contact your local Woody Valley dealer for a reparation under warranty.

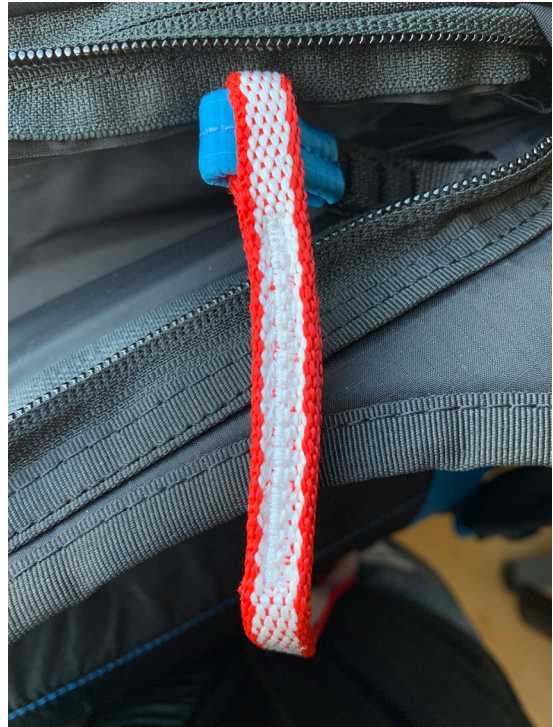
Don't worry if the seams on the two loops look a bit different: that is perfectly normal due to a possibly different strap texture or a slight movement of the strap when it was being sewn.

The seam is made with an automatic machine that guarantees consistency in shape and in number of stitches.

If you the white seam is there, then no further action is needed and you simply put the V-line back in its compartment and zip it up as explained in the user manual.
